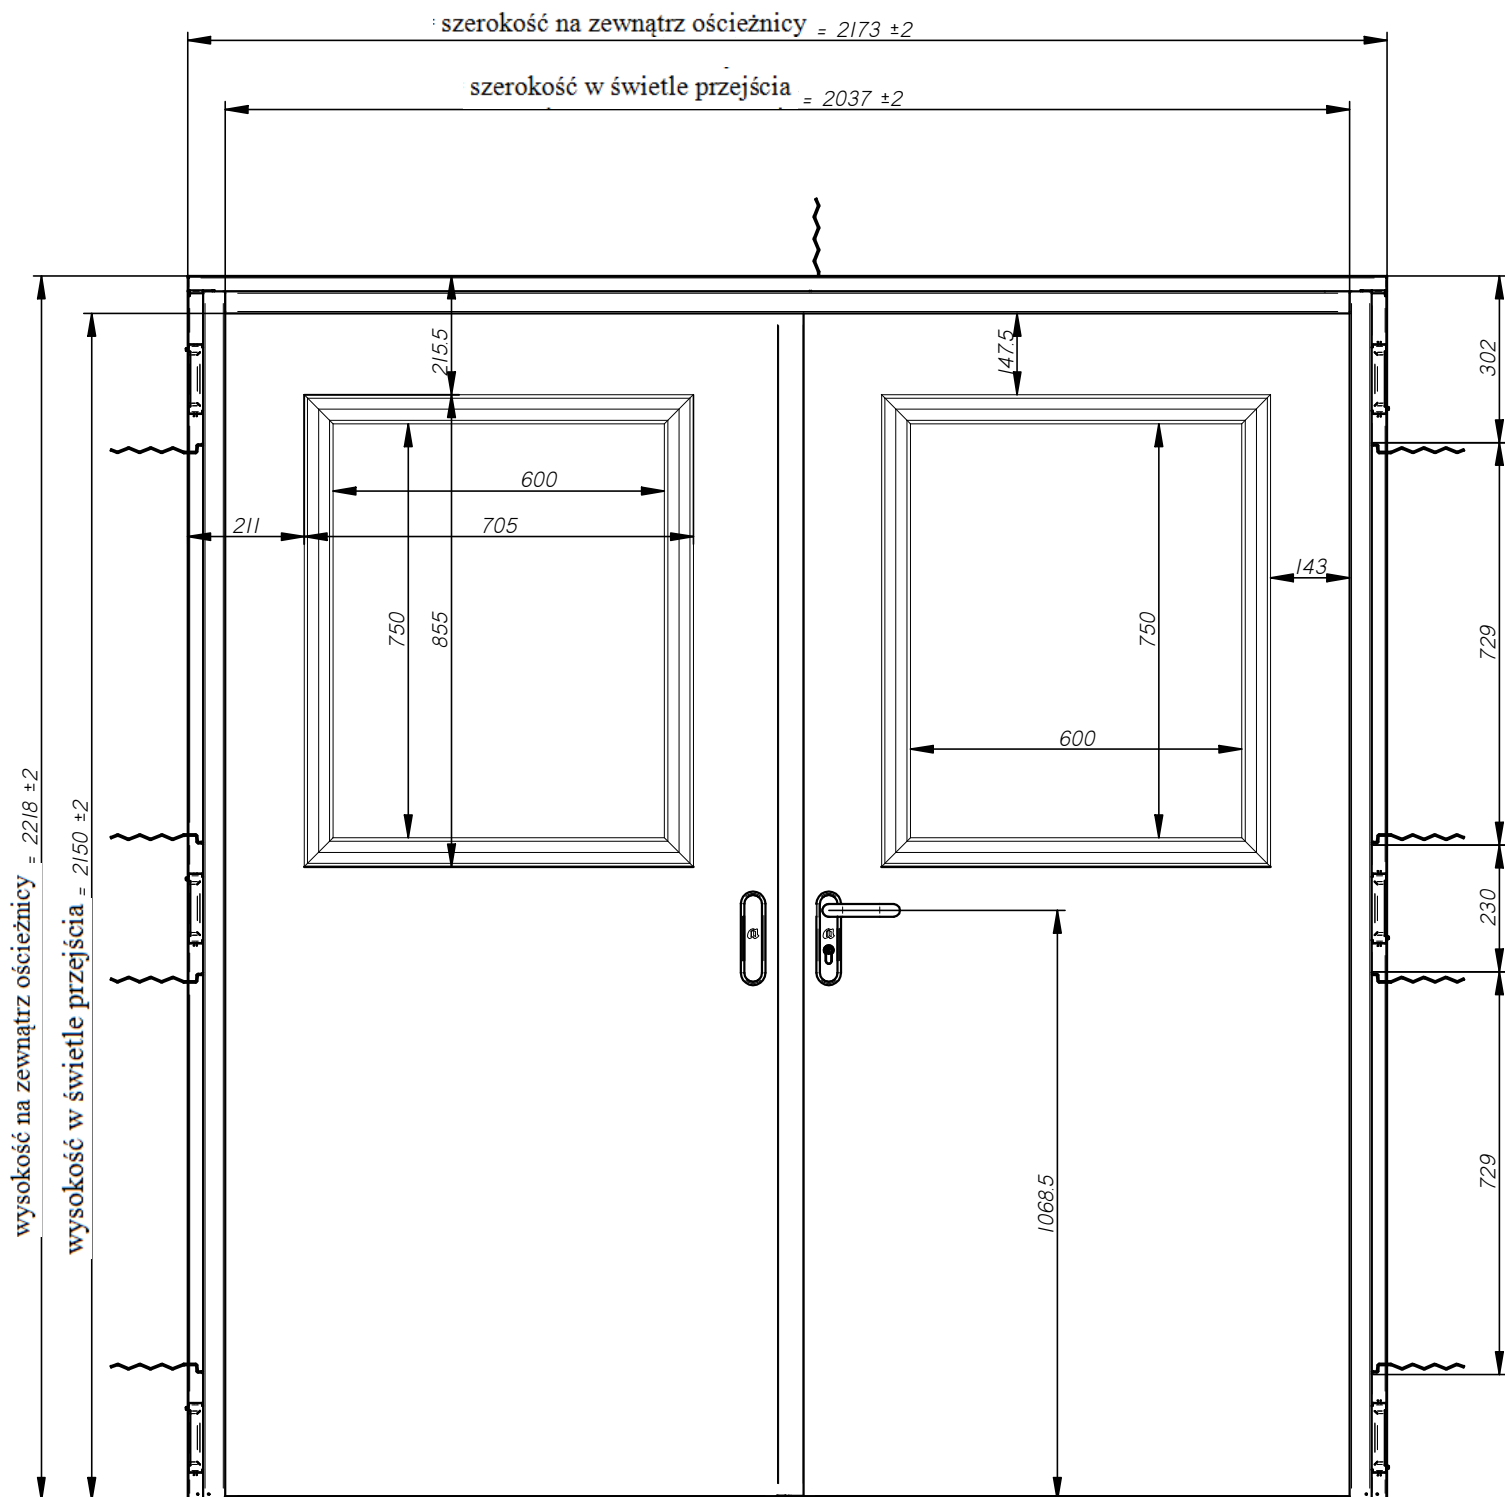
### Rysunek 4

próg metalowy na podłodze

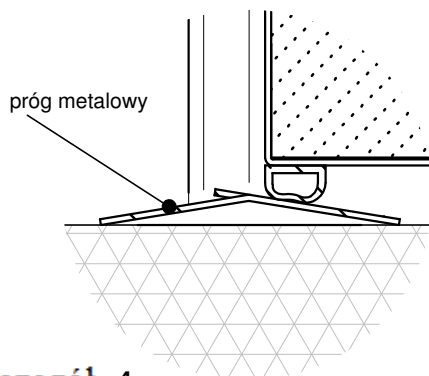
szczegół A

uszczelka EPDM na dolnym brzegu skrzydła bez

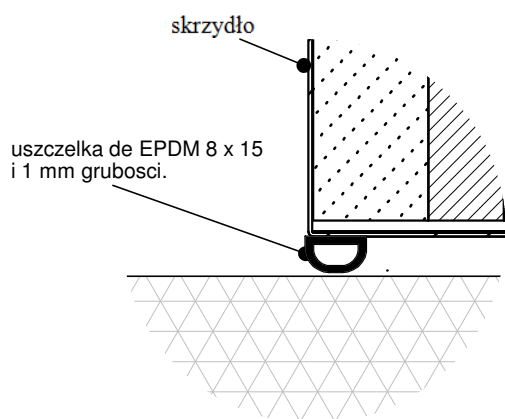
oscieznica CS5 z uszczelka okalająca PVC i z uszczelka pecniejaca z poliuretanowym zagieciem

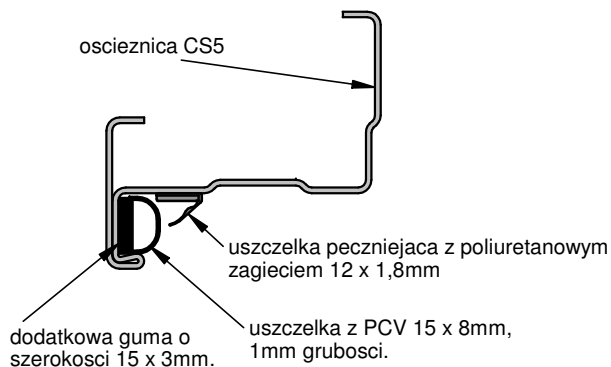
- 1 - Scianka gipsowa.
- 2 - Welna mineralna.
- 3 - Uszczelka okalająca z PCV z dodatkowa guma 3mm.
- 4 - Uszczelka okalająca pecniejaca.
- 5 - Próg metalowy.
- 6 - Uszczelka EPDM 8 x 15 i grubosci 1mm.
- 7 - Uszczelka pecniejaca z zagieciem poliuretanowy, o wymiarach 12 x 1,8mm.

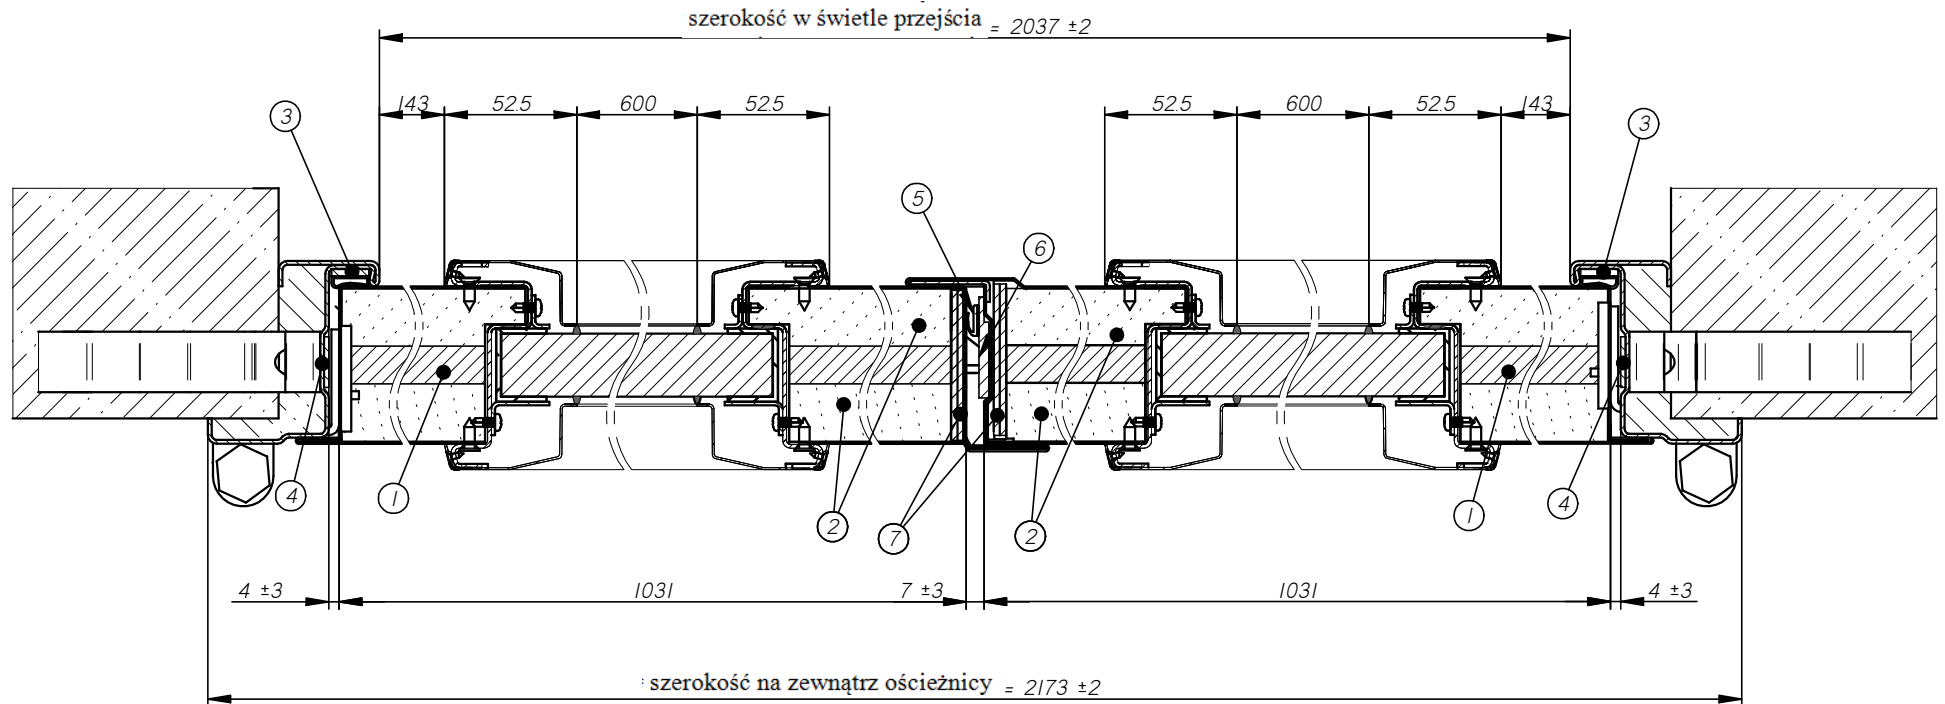
## Rzut B-B

- 1 - Scianka gipsowa.
- 2 - Wełna mineralna.
- 3 - Uszczelka okalająca z PCV z dodatkowa guma 3mm.
- 4 - Uszczelka okalająca peczniejaca.
- 5 - Uszczelka peczniejaca z zagieciem poliuretanowy, o wymiarach 12 x 1,8mm.
- 6 - Uszczelka okalająca 40x4x2mm.
- 7 - zbrojenia ze stali 59x2.5mm.

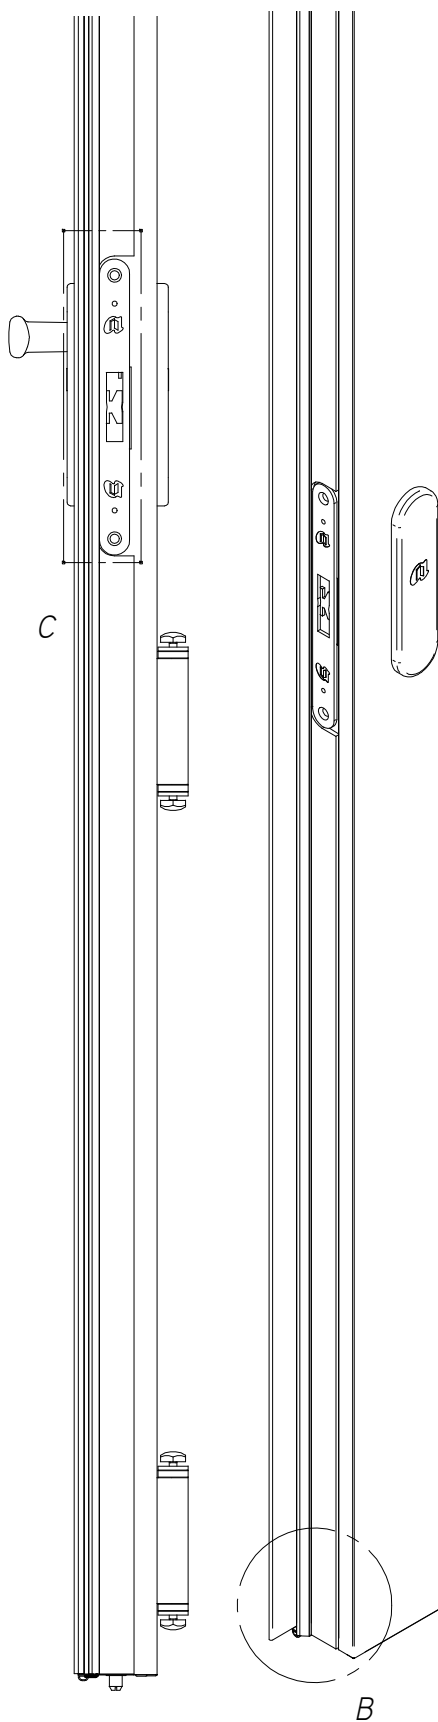
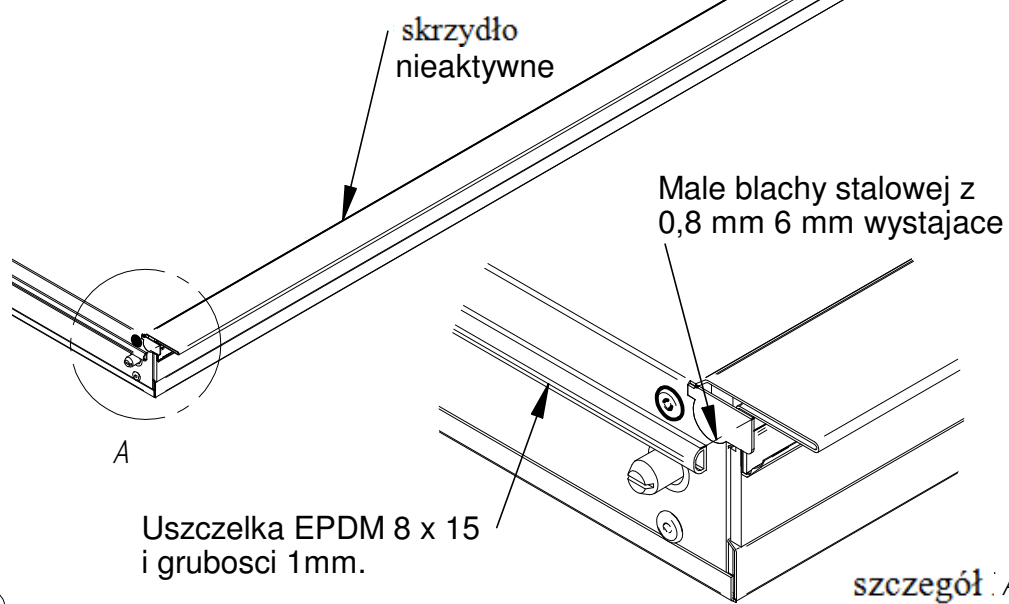
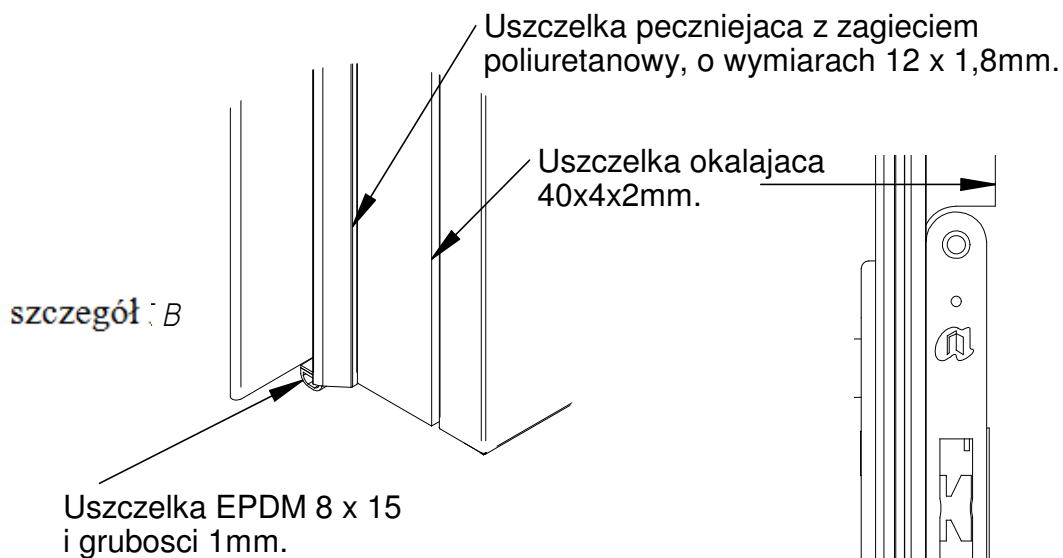
Uszczelka peczniejaca z zagieciem poliuretanowy, o wymiarach 12 x 1,8mm.

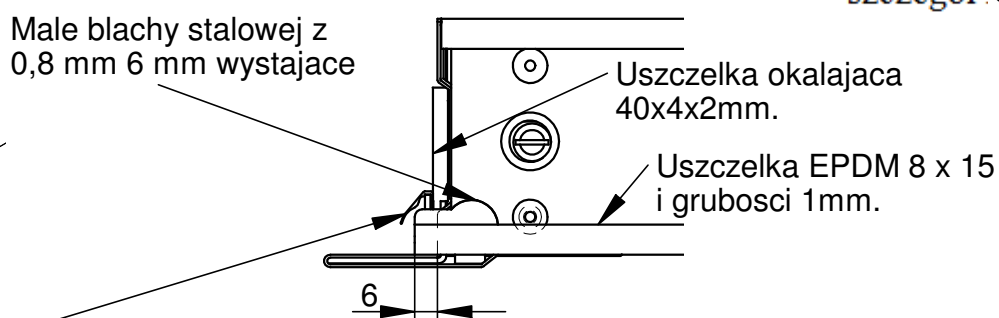
WIDOK ARKUSZA NIEAKTYWNE  
PRZEZ NÓŻ DOLNY STRONA
